改築 通信

N0.19
R元.8.15

現在の進捗状況

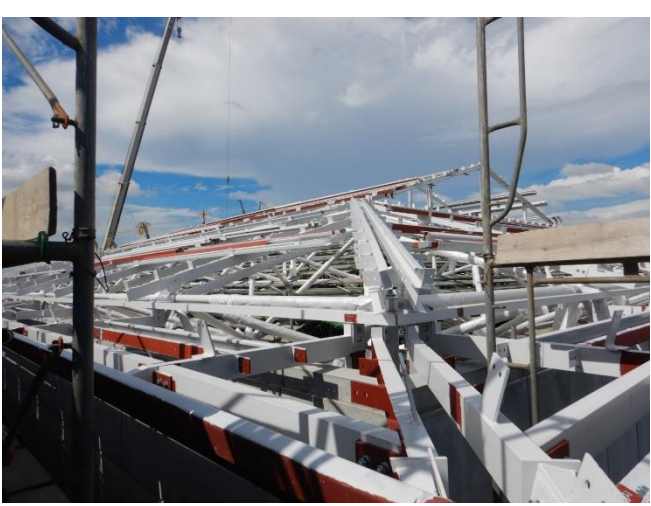
上の写真2枚は全体の写真と体育館棟屋根工事施工の様子です。

体育館棟屋根では、前回掲載した鉄骨トラスの上に母屋受材を施工しており、更にこの上部に母屋材及び屋根材を施工していきます。

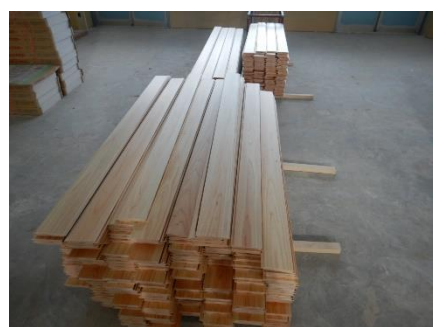
左下・ 校舎棟木質化に伴う木材搬入の様子
搬入場に入るとすぐく桧のいい香りが広がっていました！

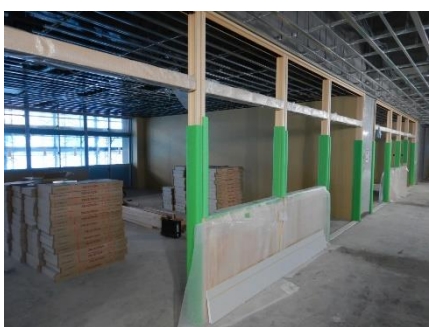
真ん中下・ 校舎棟中央廊下施工の様子
壁などが完成しつつあり、ドアが入れば更に完成をイメージしやすくなりそうです！

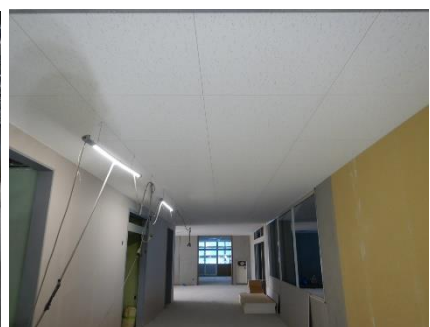
右下・ 体育館棟廊下施工の様子
天井の施工が終わり、今後は床や壁などを施工します！

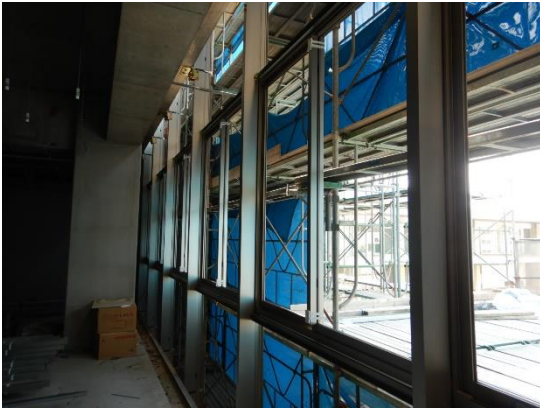
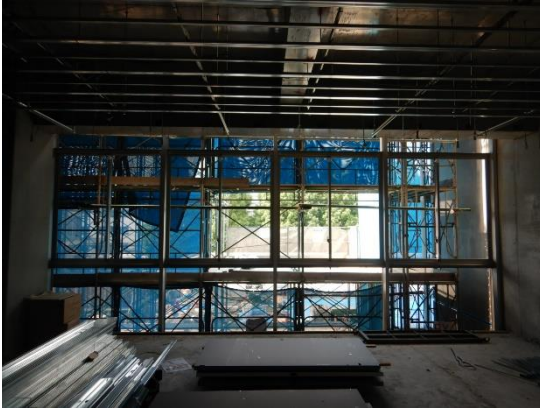
上の2枚の写真は校舎棟、ホールAのカーテンウォール施工の様子です。

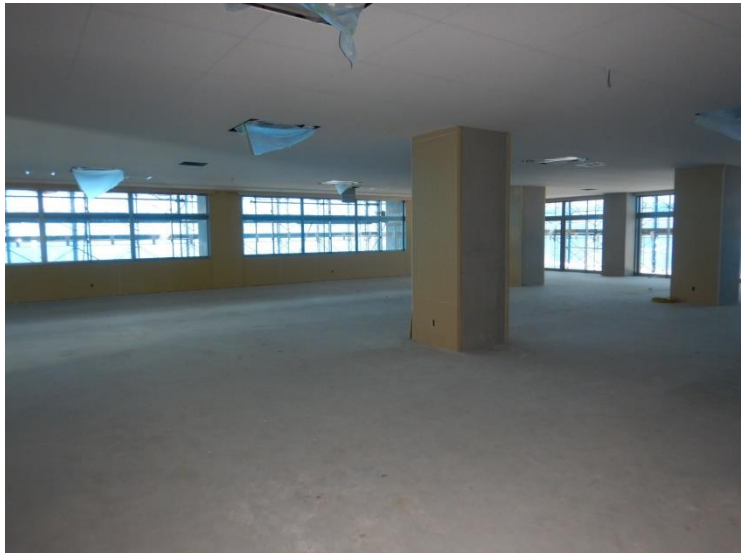
上の写真は体育館棟1階多目的ルームの現在の写真です。窓や天井等の工事が進んでいます。

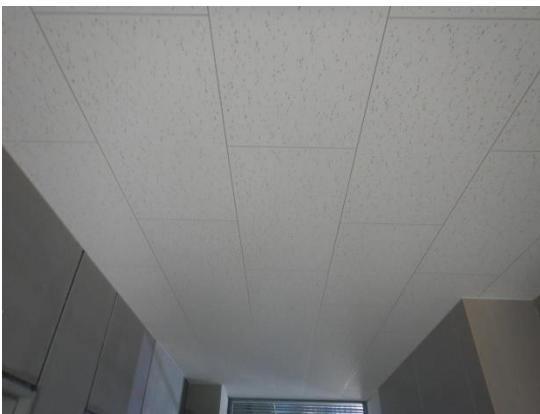
上の写真は校舎棟1階廊下の一部です。天井仕上げ材の施工を完了しました。今後は壁の仕上げに着手する予定です。

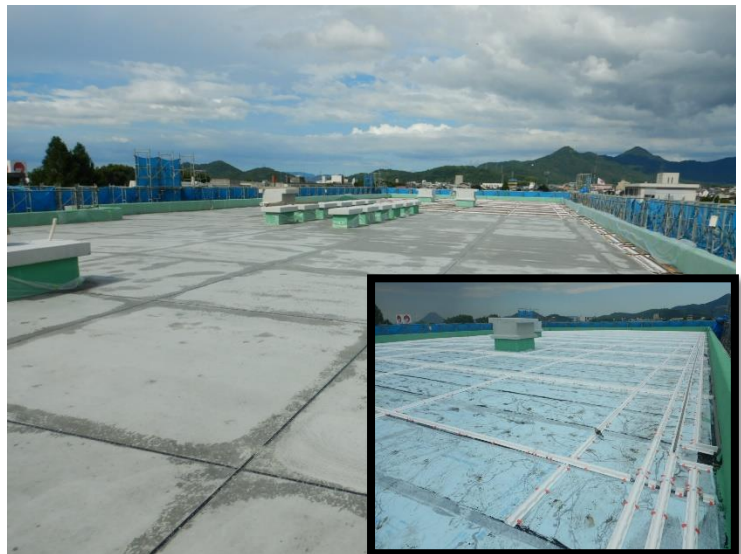
上の写真は校舎棟屋上防水工事施工後の様子です。

一見防水工事をしているようには見えませんが、右下の写真のようにコンクリートの下に防水層を設けており、この層により上部からの雨水を防ぐ構造となっております。
